15. VESTIÁRIOS

A presente vistoria foi feita pôr determinação do Presidente da F.B.F, através da RDI – 05 / 15 de 14 julho de 2015, vistoria técnica no **Estádio Municipal Adauto Moraes, na cidade de Juazeiro,** no sistema físico e de segurança geral, para que o mesmo tenha em mãos, um raio-X da situação atual das obras realizadas no estádio principalmente na mudança do gramado, independente dos laudos específicos, para a liberação dessa praça esportiva, que sediarão jogos do Campeonato Baiano de Futebol Profissional – Edição 2016 (1ª e 2ª Divisões), com capacidade para 5.299 (cinco mil duzentos e noventa e nove) torcedores na arquibancada.

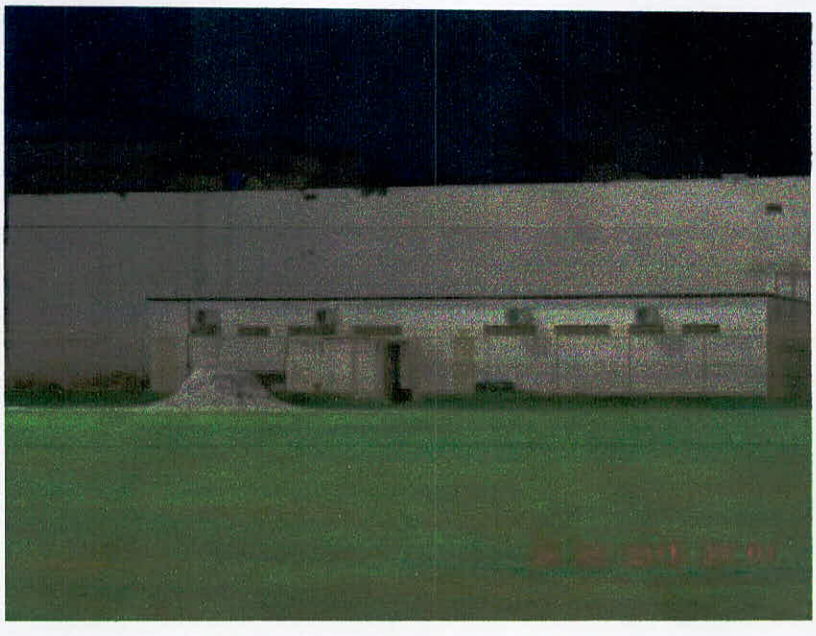
Construiu-se novos vestiários para a 1ª divisão entre a arquibancada a frente da tribuna de imprensa e a arquibancada a direita da mesma. São pequenos climatizados, e sua estrutura pequena no tópico de sanitários e banheiros, mas, melhores que os antigos. Foi sugerido em uma segunda etapa, aumentar o número de chuveiros, equipa-los com móveis e a construção de uma sala de aquecimento na parte da frente.

Os antigos estão sendo recuperados para serem usados pelos times juniores.
